CITROËN

D, DS

Rostskyddsbehandling enligt ML-metoden

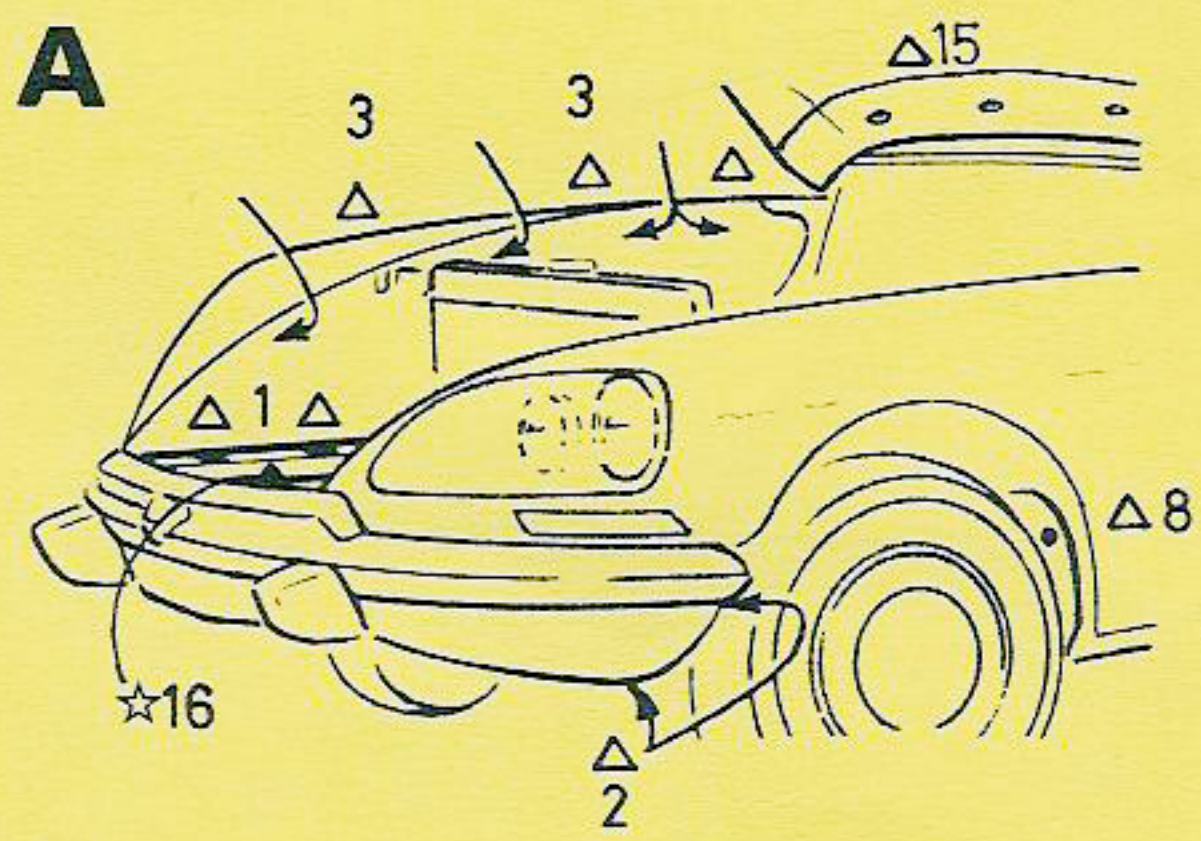
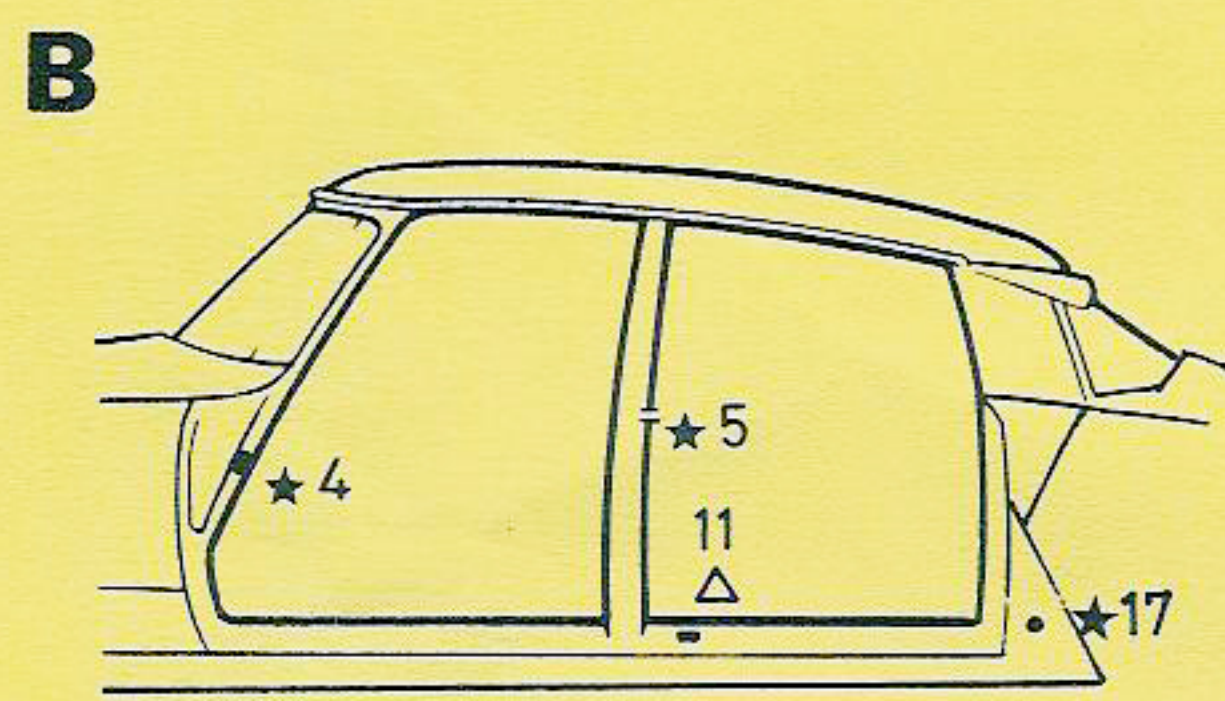
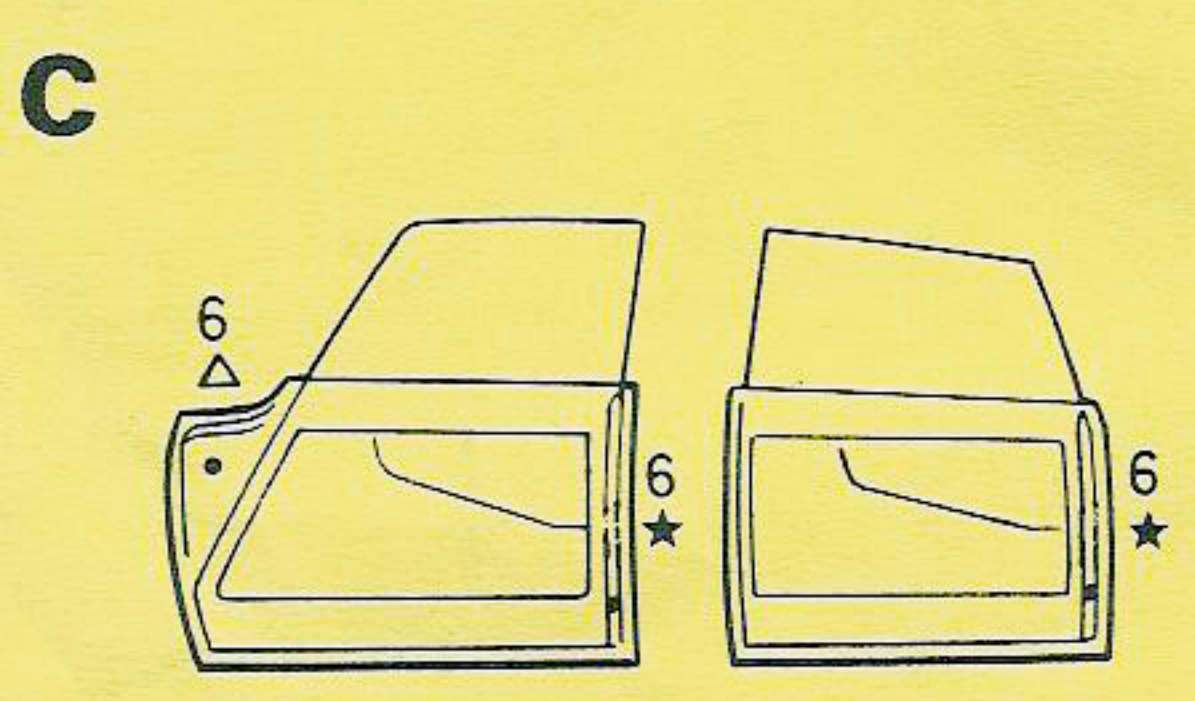
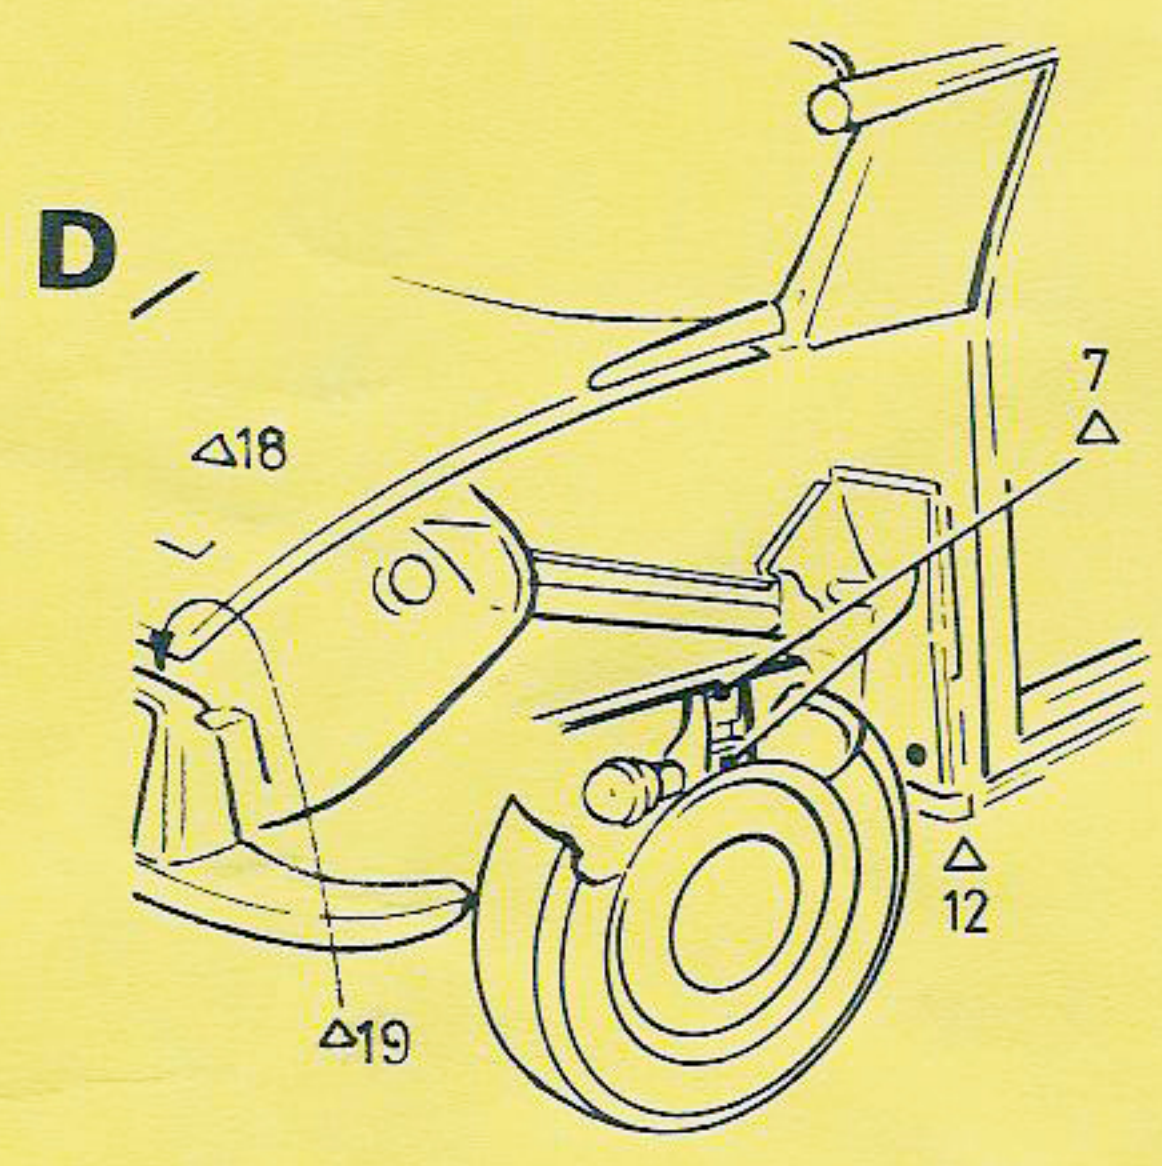
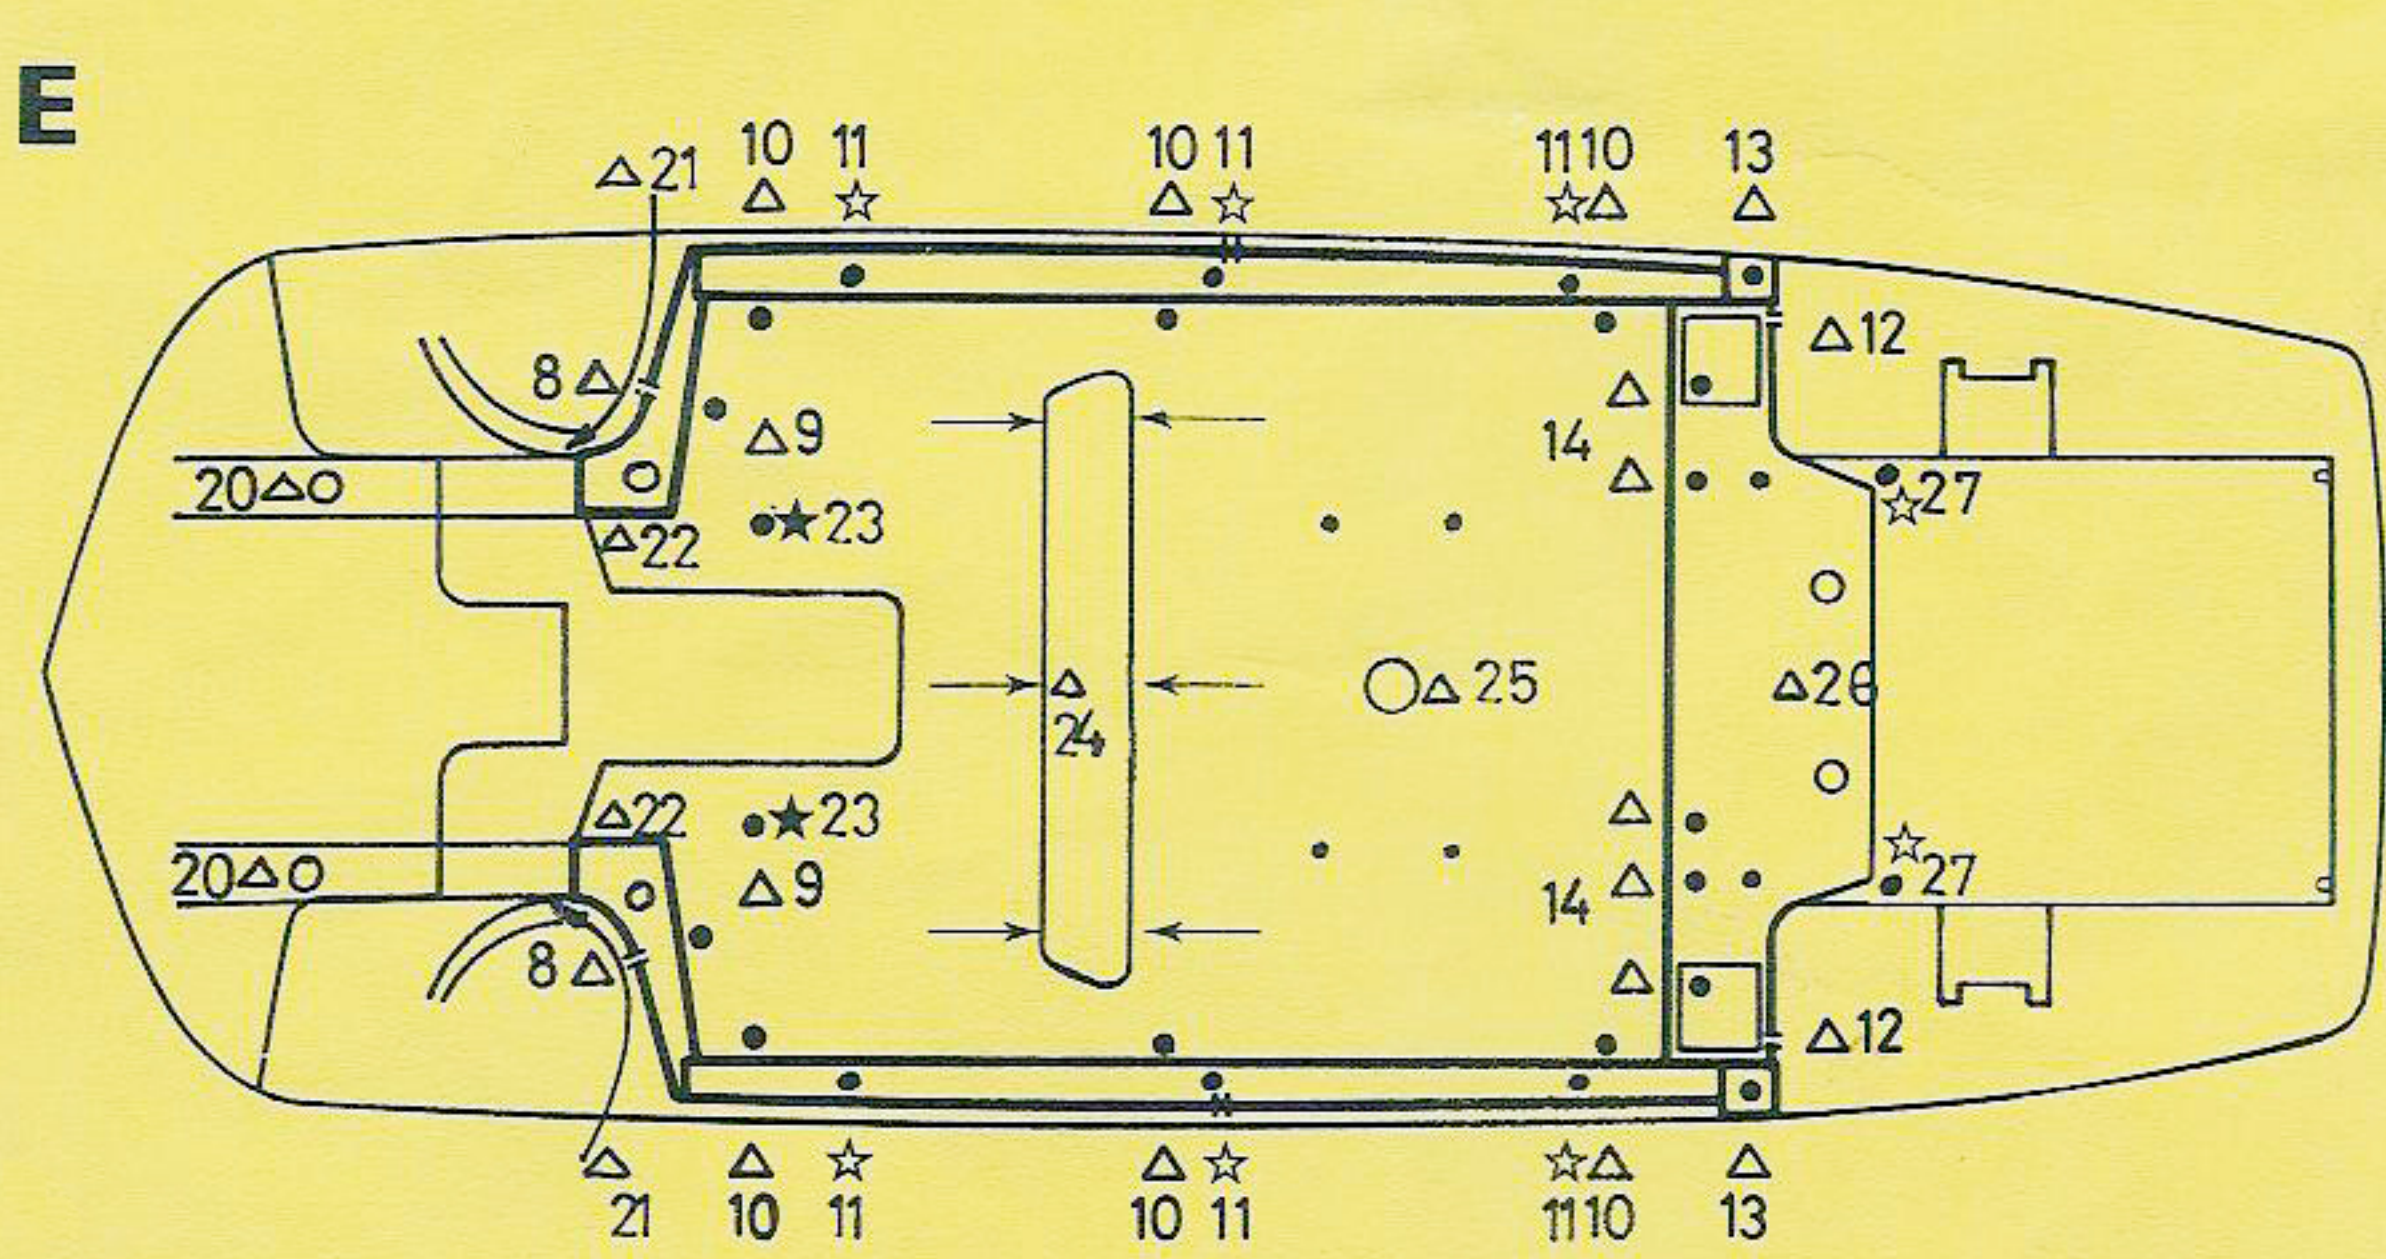
Bild	Hål	Mun- stycke nr	Behandlingsområde (översidan)	Anmärkningar
A 1	△	1	Främre rambalkar	Ta bort reservhjulet, spruta noga bakåt
A 2	△	1	Nedre frontpanel	
A 3	△	1	Framskärmar	
A 15	△	1	Motorhuvens förstärkning	
A 16	☆	1	Främre tvärbalk	Ta bort reservhjulet
B 4	★	1	A-stolpe	
B 5	★	1	BC-stolpe	
B 11	△	1	Tröskellåda	Hål för dörrstopp
B 17	★	1	Skyddsplåtar, fjäderaautomatik	Demontera bakskärm och spruta försiktigt max borr- längd = 15 mm
C 6	△/★	1+4	Dörrar	
D 7	△	1	Fästen för bakhjulsupphängning	
D 18	△	1	Bagageluckans förstärkningar	
D 19	△	1	Bakre panel i bagagerum	
Behandlingsområde (undersidan)				
E 8	△	1	Utrymme bakom lock för utjämningsanordning	Demontera plugg
E 9	△	1	Främre golvförstärkningar	
E 10	△	1	Tröskellåda (inre)	
E 11	☆	1	Tröskellåda (yttre)	Borra nära ytterkanten
E 12	△	1	Tröskellåda och utrymme bakom lock till utjämningsanordning	Demontera plugg
E 13	△	1	D-stolpe	
E 14	△	1	Bakre tvärbalk och bärmarmfästen	Demontera pluggar

E 20	△	1	Främre rambalkar	
E 21	△	1	Hjulupphängning	
E 22	△	1	Utrymme bakom lock för ut- jämningsanordning	
E 23	☆	1	Främre golvförstärkning	
E 24	△	1	Utrymme mellan skyddsplåt och karossbotten	Spruta i befintliga hål
E 25	△	1	Utrymme mellan bränsletank och karossbotten	Spruta i befintliga hål
E 26	△	1	Hålrums bakom baksäte	Demontera pluggar
E 27	☆	1	Bakre rambalk

△ befintliga hål ☆ borra 8 mm hål ★ borra och plugga 8 mm hål (!) iakttag stor försiktighet
 ▨ spruta med reducerat tryck ○ öppning i horisontalplanet → öppning i vertikalplanet
